*PROYECTO  
BIBLIOTECA NACIONAL  
BITACORA DE OBRA*

*CONTRATISTA  
ARQUITECTOS E INGENIEROS RESIDENTES  
INSPECTORES DEL GOBIERNO  
Y MAESTROS DE OBRA DEL PROYECTO*

*GOBIERNO DE COSTA RICA*

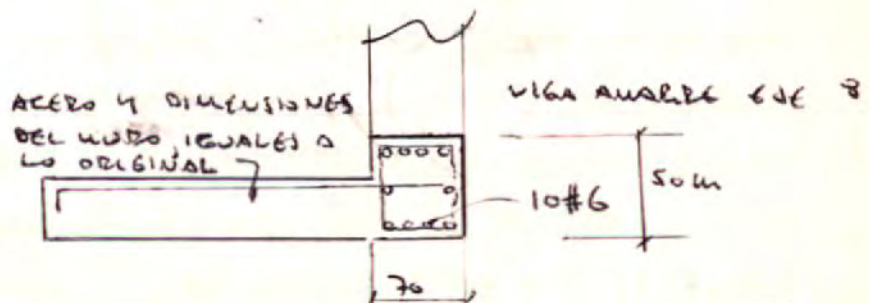
En el eje 8 no se colocó la viga de amarre mostrada en los planos. Antes de continuar adelante para la chovena del muro de retención, se ordenó colocar ~~el muro~~ <sup>esta viga</sup> debajo de la placa del muro. Además hay que pizar las columnas para empotrar debidamente a esta viga en las columnas. —

EN REUNION CON ING. RODAS, HEMOS DECIDIDO MODIFICAR LA VIGA DE AMARRE DEL EJE 8, TAL QUE, AMPLIANDOLA, SE CARGARÁ INTEGRALMENTE CON LA PLACA DEL MURO, ASÍ:

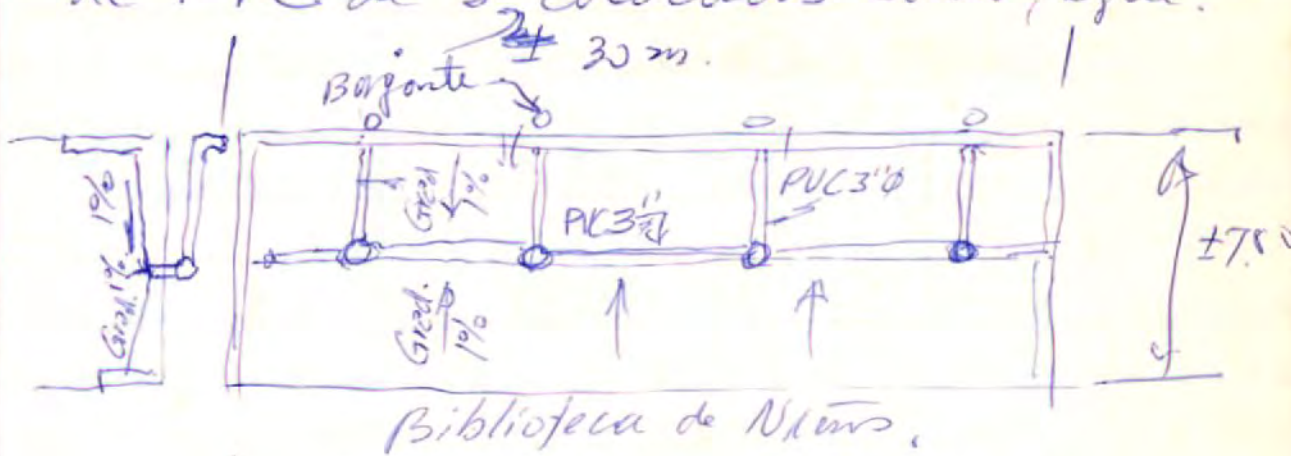
B) Los desagües de Aguas pluviales de la Biblioteca de niños se harán se harán con 4 tubos de PVC de 3" colocados como sigue:

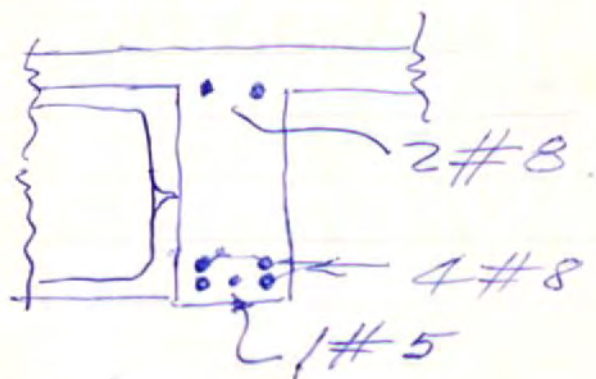
Usar el mismo sistema de capitales que para el eje # 1 - En vista de no haber en plaza vanilla # 7, las vigas

~~78~~ ~~80~~ de la terraza de Biblioteca de niños se autorizó por varillas #8 y #5 de la siguiente manera.
