ARQUITECTURA PARA UNA HISTORIA:  
LOS EDIFICIOS DE LA BIBLIOTECA NACIONAL  
MIGUEL OBREGÓN LIZANO

Arq. Ileana Vives Luque

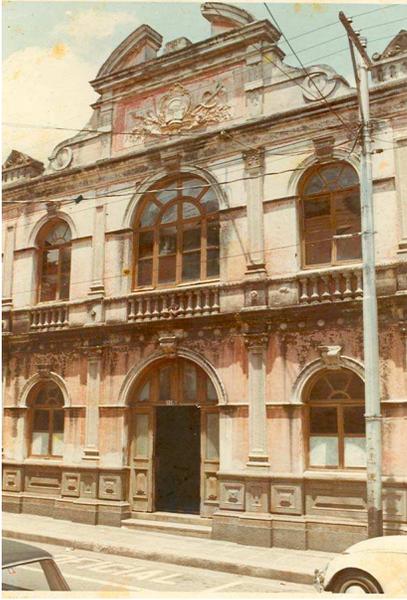
Pese a que no se conservan los planos constructivos originales de este inmueble, las descripciones recabadas<sup>4</sup> mencionan que se trataba de un edificio construido a partir de una estructura primaria o portante de metal con vigas tipo doble “T”. Poseía entrepaños de mampostería de ladrillo<sup>5</sup>, que en fachada se revistió con repello que simulaba en el primer nivel, sillería de piedra, y en el segundo nivel un repello o revoco aparentemente lavado. La ventanería establecía un ritmo alterno con buques ciegos, que se interrumpía con un volumen que enfatizaba el portal de acceso principal. Este se remataba con un arco rebajado truncado, detalle muy característico de la arquitectura barroca, que el período colonial introdujo principalmente en la arquitectura religiosa latinoamericana. Este tipo de composición

arquitectónica fue una innovación del siglo XVI en Italia y se le llamó *fachada palaciega*, con un orden erguido sobre una planta arqueada y rústica<sup>6</sup>.

El ingeniero Nicolás Chavarría explicaba que la decoración del edificio se había realizado con piedra de granito a nivel del zócalo y con molduras de cemento fabricadas en el Taller Nacional, donde se realizaron contratos parciales con los artesanos<sup>7</sup>. El primer contrato se realizó con el señor Dolores Navarro para la obra de

En lo técnico constructivo, el edificio tenía dos importantes vulnerabilidades, la carencia de viga corona y de placa de fundación: “los rieles -de la estructura portante- hundidos en los cimientos unos cincuenta centímetros, alcanzan hasta el techo al que abarcan con unas platinas”<sup>8</sup>.

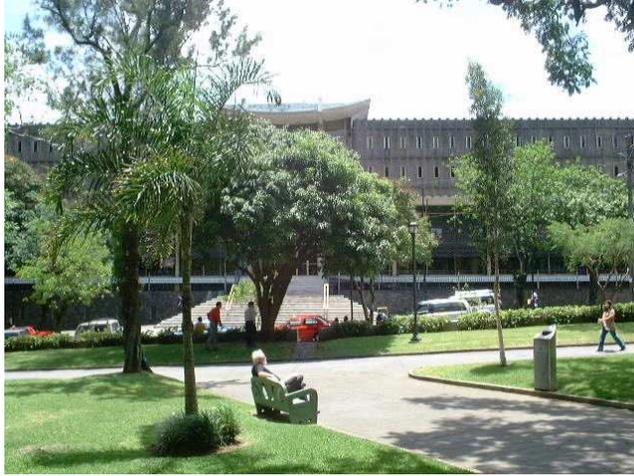
*Fachada principal de la  
Biblioteca Nacional desde el Parque  
Nacional*

El lenguaje arquitectónico empleado para el nuevo edificio para la Biblioteca Nacional se articula a partir de un eje de simetría. En este se destaca un volumen de zócalo, que sirve de base para enfatizar el volumen vidriado que contiene la primera planta, la escalinata de ascenso, y un segundo volumen con fachada prefabricada de concreto que contiene los primero y segundo niveles.

El portal de acceso principal está definido por una doble altura vidriada, rematada por una curva parabólica de concreto armado. En concordancia con la tendencia de la época, de incluir obras plásticas en la arquitectura urbana, en 1972 se integró al edificio de la Biblioteca un mural veneciano elaborado por el artista Juan Luis Rodríguez, con técnica mixta y materiales como mármol, láminas de oro y alabastro.
